– Attacheur AP25 –
Note d'application : notes et problèmes

Erreurs relatives à la mallette de commande

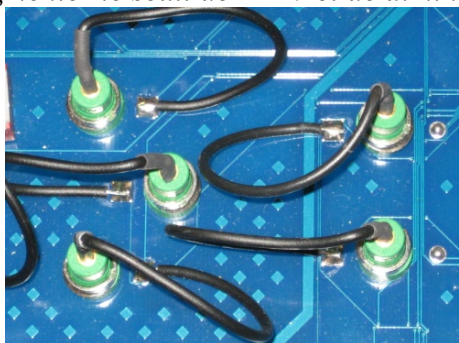
– Les seuils SPosA et SPosB (PT16 et PT17) ne sont pas conformes aux seuils théoriques (respectivement 3 V et 1,3 V), il peut en résulter des dysfonctionnements (notamment la non-détection du capteur de coupure lien).

Connectique d'origine.

Solution : souder une résistance de 2,7 kΩ entre les bornes PT16 et PT17. Cela a pour effet d'augmenter le seuil de PT17 et de diminuer celui de PT16.

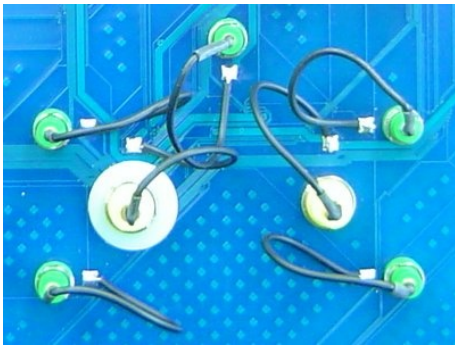
– Si l'on connecte un moteur à la mallette de commande, celui-ci tourne à l'envers par rapport au système mécanique réel. Ceci est dû à la position des bornes + et –, sur la sérigraphie de la carte (la polarité n'apparaît pas sur le schéma structurel). Lors de l'utilisation du moteur fourni (Crouzet), ceci n'a aucune incidence puisque l'on n'entraîne rien. Par contre, en utilisant le motoréducteur (MFA) pour entraîner le mécanisme, rien ne va plus !

*Configuration d'origine
(à droite, la borne repérée +).*

Solutions :

– souder les deux fils du moteur à l'envers : le fil noir sur la borne repérée en rouge, et le rouge sur la borne non repérée ;

– ou inverser les connexions de la mallette (cette solution est de loin préférable pour que les jeunes ne soient pas perdus lors du branchement d'un oscilloscope pour voir les signaux MLI) :

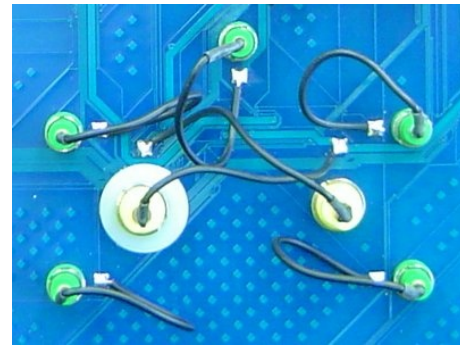
*Après modification
(à droite, la borne repérée +).*

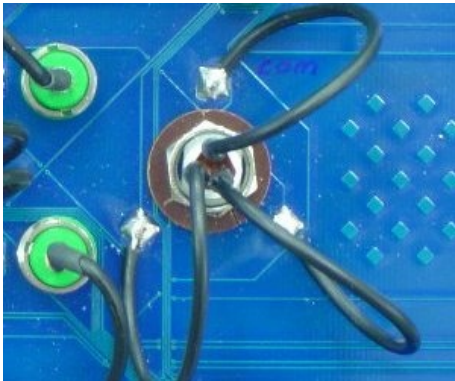
– **Le potentiomètre de réglage de la vitesse du moteur (P3) est connecté à l'envers.**

Configuration d'origine.

Solution : inverser les connexions de la mallette :

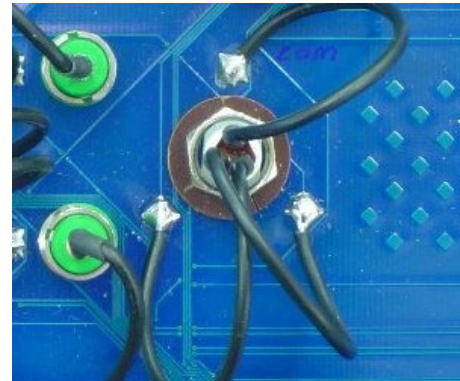
*Après modification
(le moteur tourne vite lorsque l'on est à 70 %, et les signaux relevés sont cohérents).*

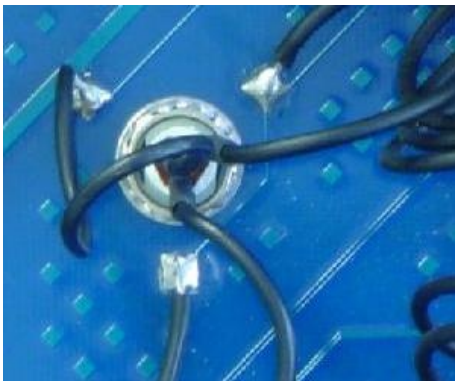
– **Le potentiomètre d'acquisition de la température (P2) est connecté à l'envers.** La sonde permet d'augmenter la tension en PT11 lors de l'élévation de température ; il faut donc que la simulation suive cette évolution.

Configuration d'origine.

Solution : inverser les connexions de la mallette :

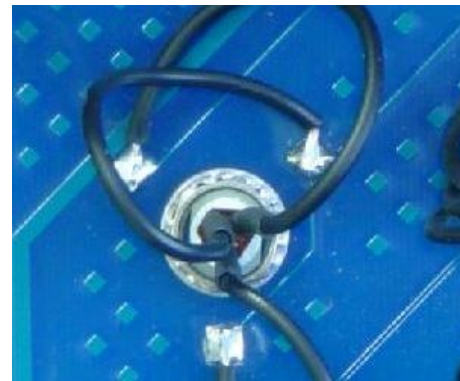
*Après modification
(la température maximale correspond bien à l'indication « max » de la sérigraphie).*
